## OPINIA BIEGŁEGO SĄDOWEGO Z ZAKRESU BUDOWNICTWA

Dotyczy sprawy V GC [REDACTED]/20 z powództwa [REDACTED]  
[REDACTED], przeciwko [REDACTED] o zapłatę.

Sygn.akt: V GC [REDACTED]/20

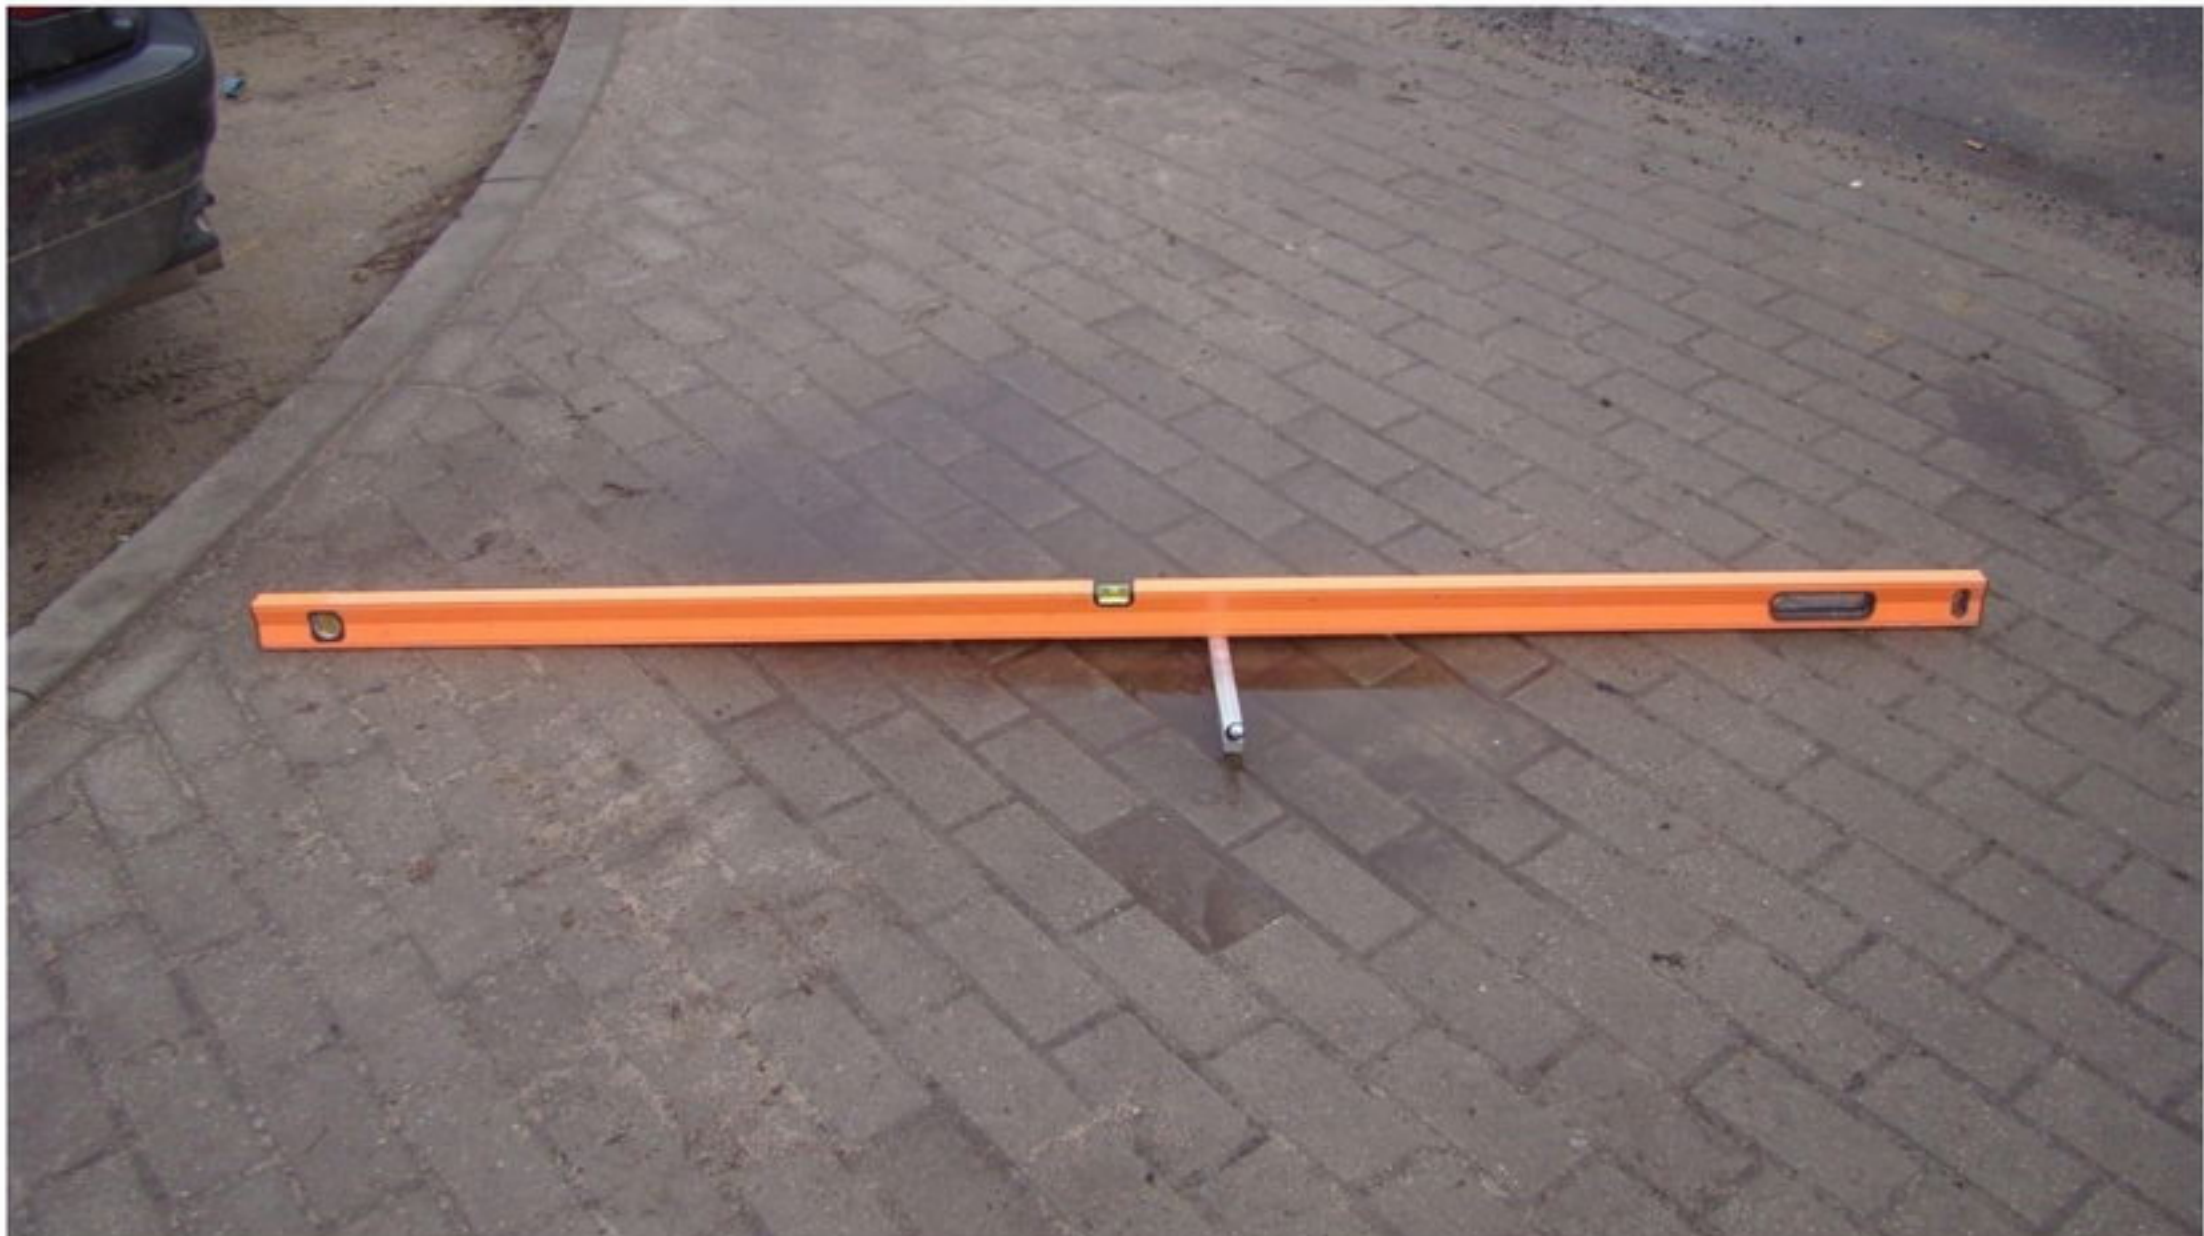
Usterka występuje w postaci zapadnięcia miejscowego nawierzchni z kostki betonowej na powierzchni  $0,7\text{m} \times 1,3\text{m} = 0,91\text{m}^2$ .

Przyczyną postania usterki jest brak prawidłowego zagęszczenia warstw podbudowy, nawierzchni z kostki betonowej.

Zdjęcie nr 1. Miejscowe zapadnięcie przy wjeździe nr 2 do budynków wielorodzinnych przy ul. [REDACTED]

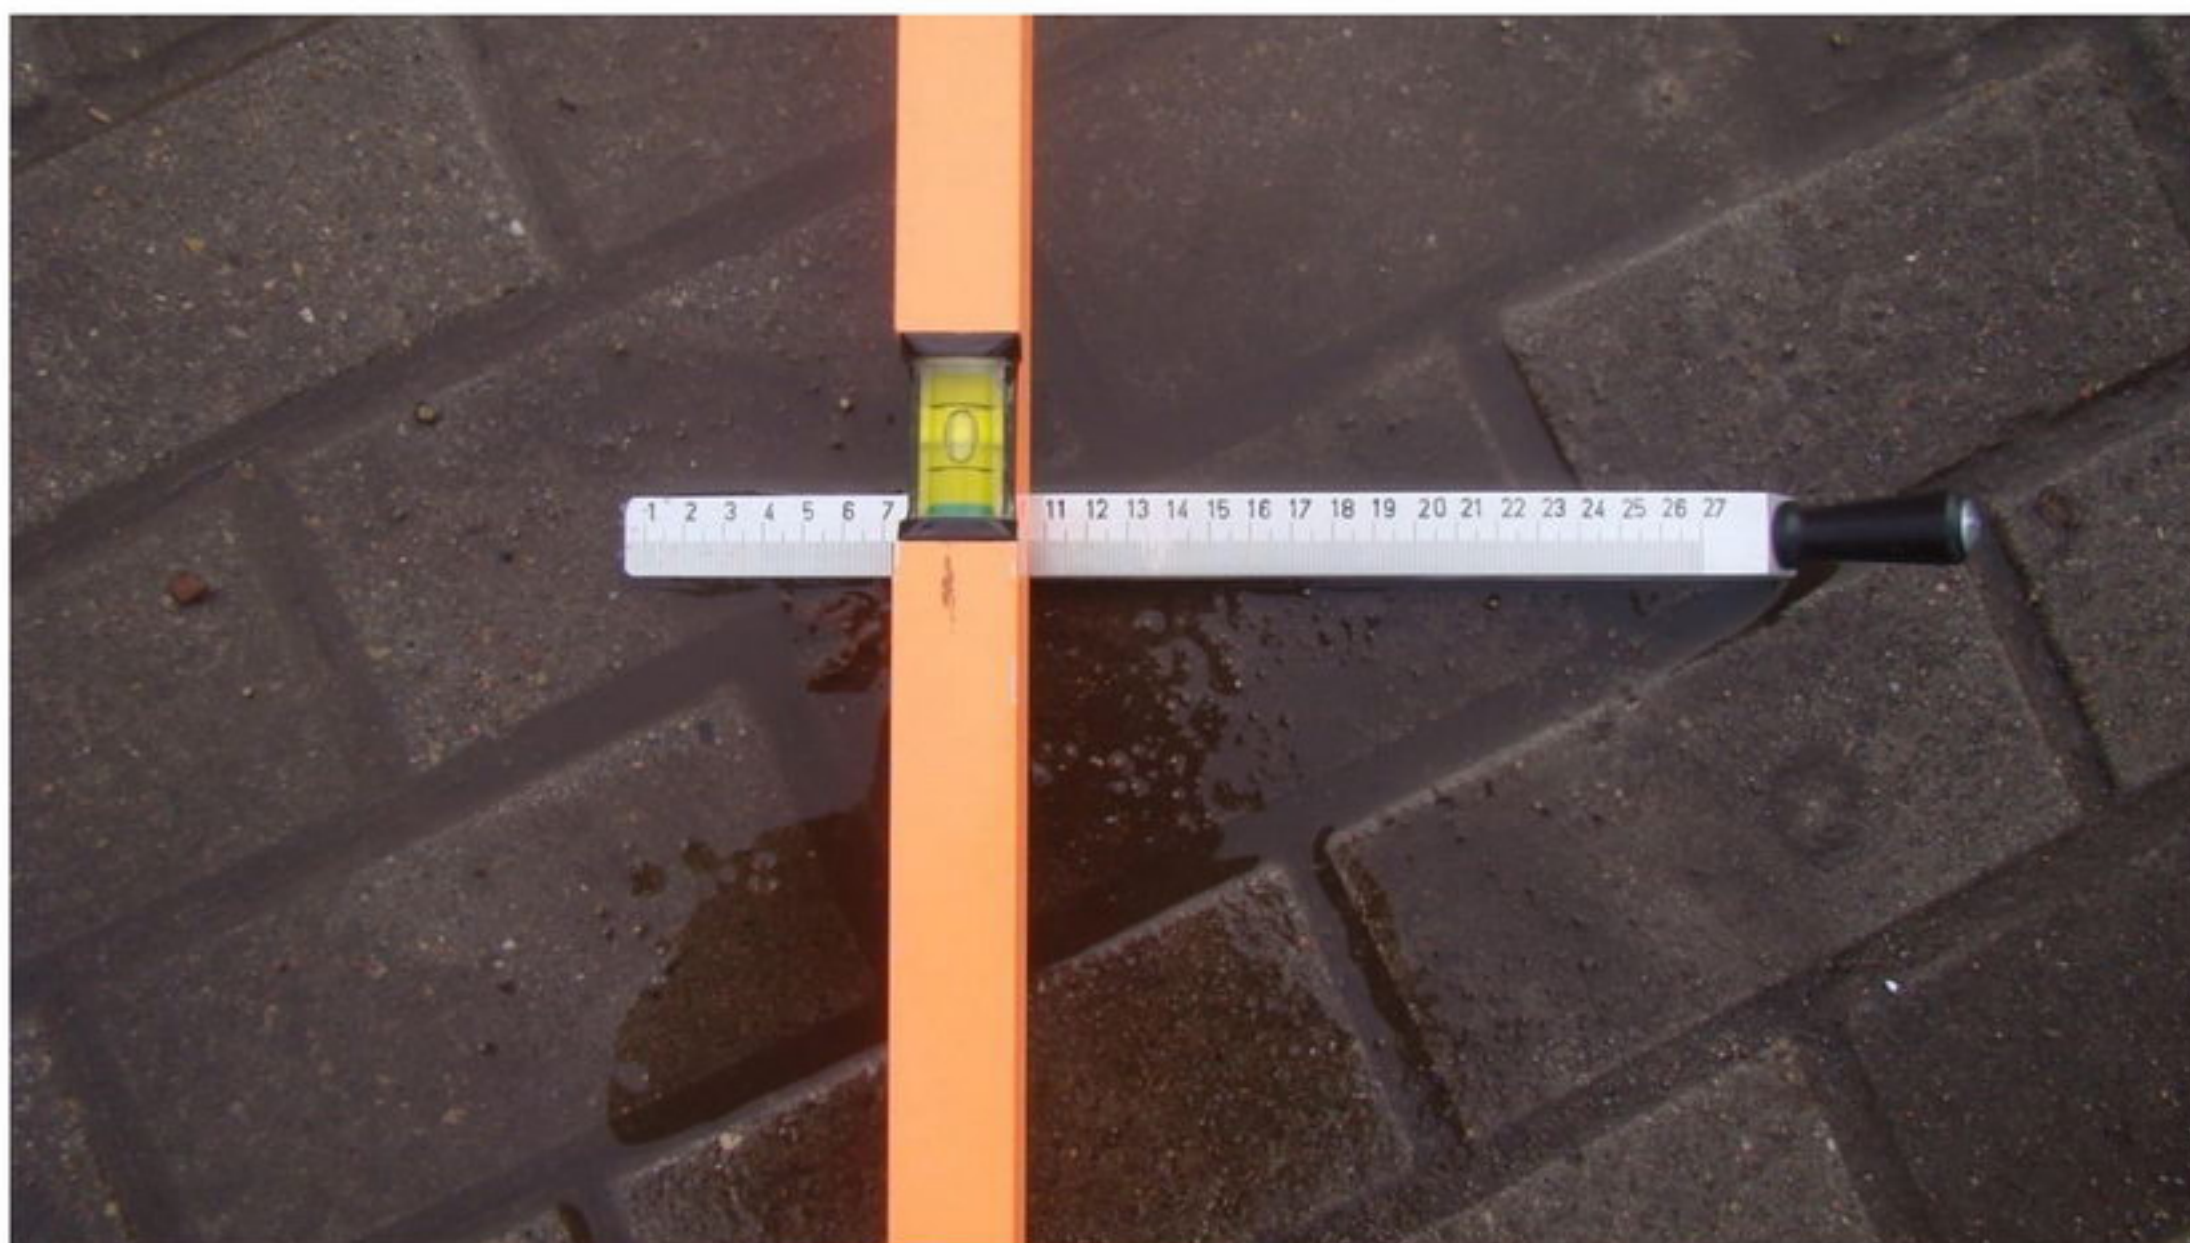
Dokonany przez biegłego pomiar szczerinomierzem wskazuje na zaniżenia miejscowe ok. 10,5mm.

Zdjęcie nr 2. Domiar miejscowego zapadnięcia przy wjeździe nr 2 do budynków wielorodzinnych przy ul. [REDACTED] – pomiar szczelinomierzem wskazuje ok. 10,5mm.

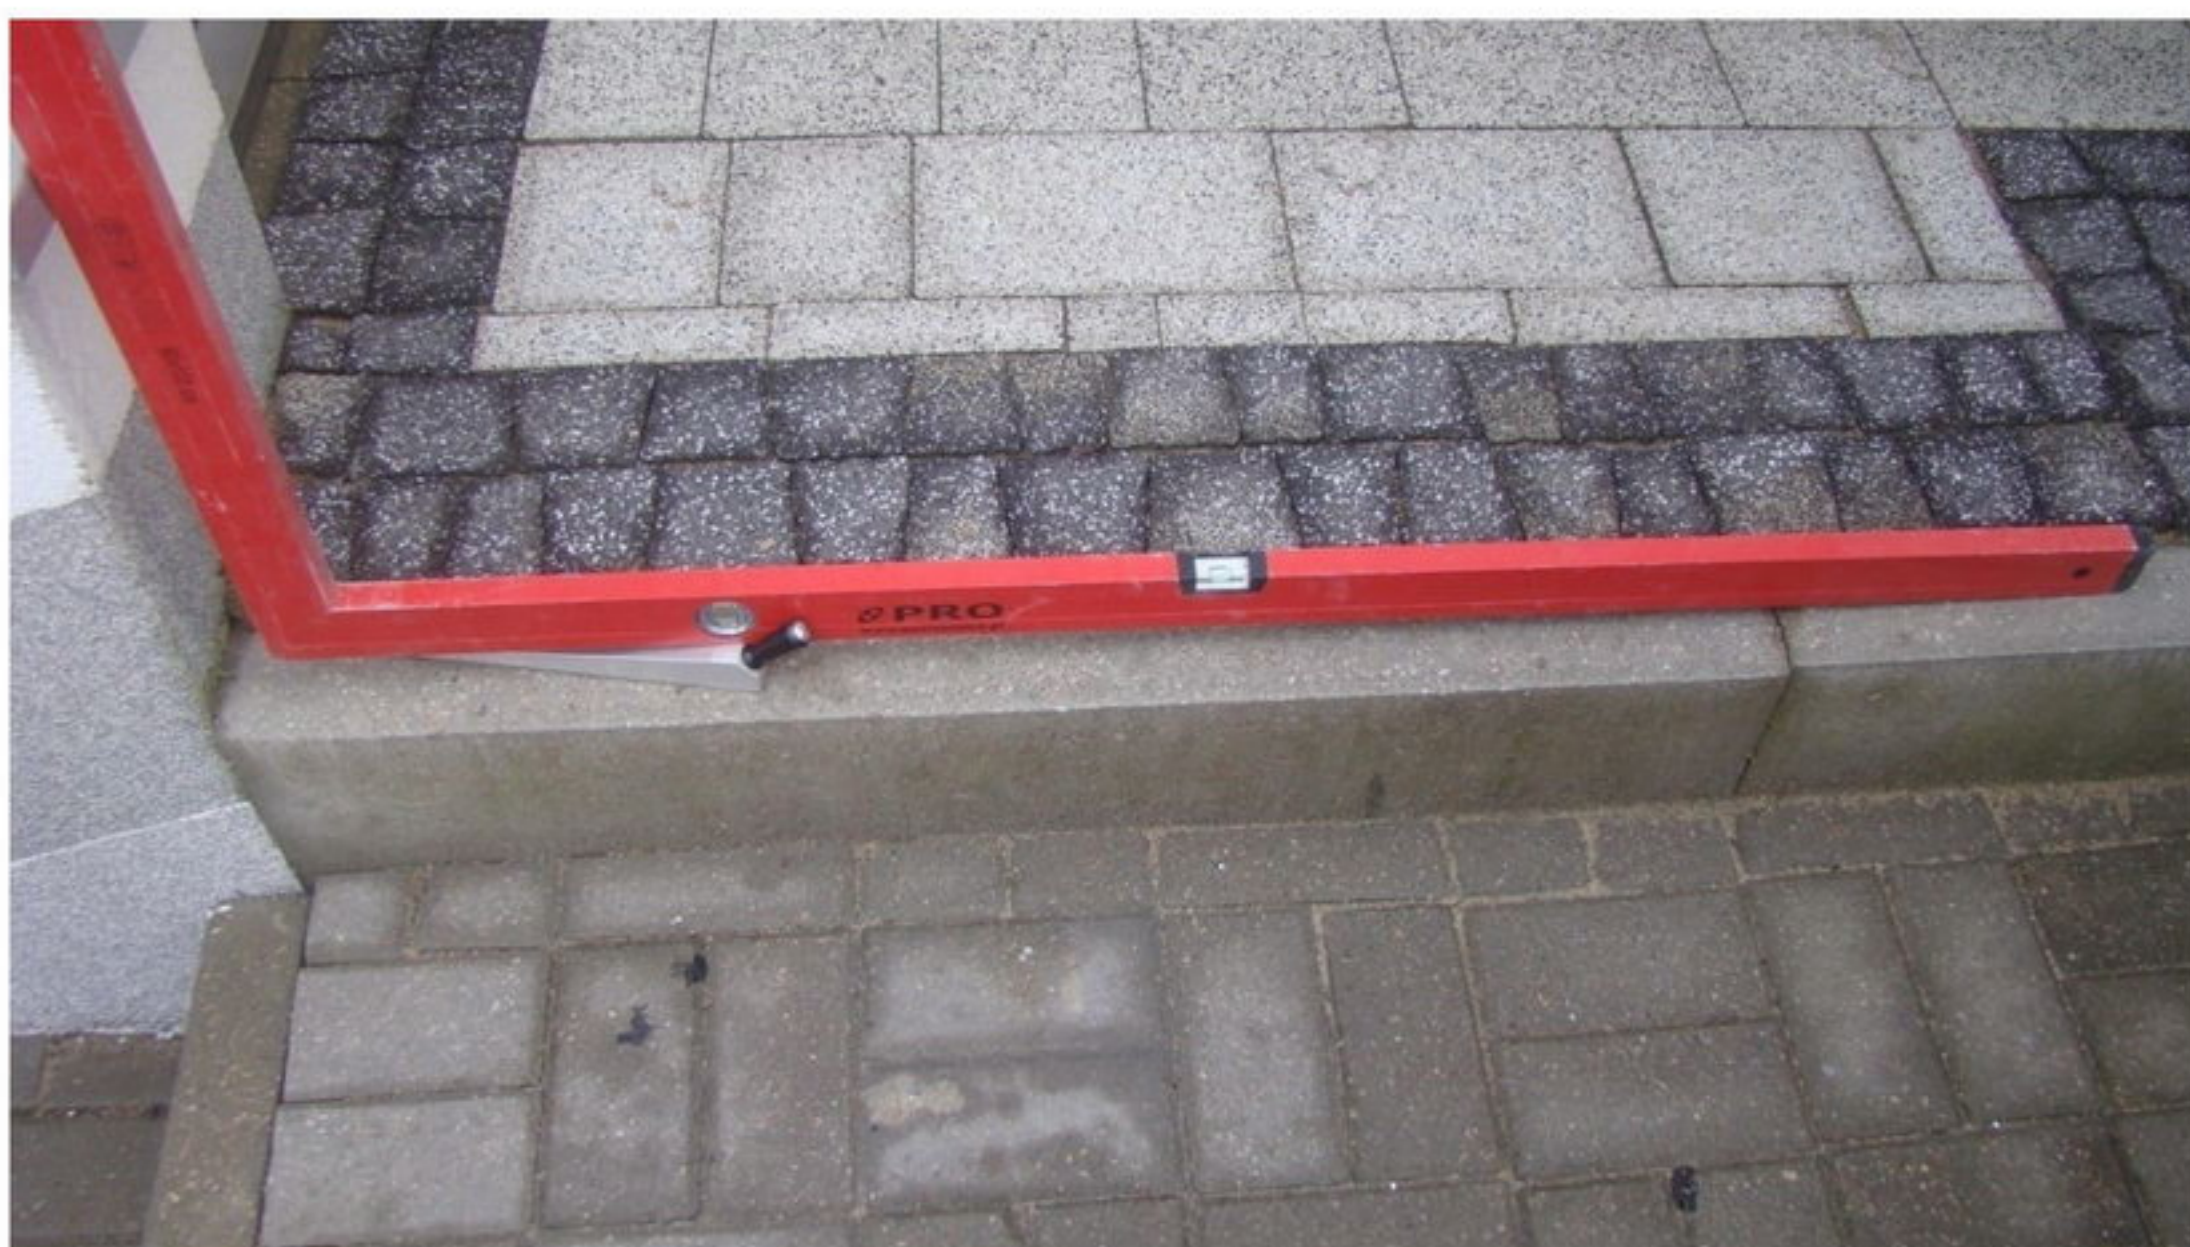
Na podstawie dokonanych pomiarów stwierdzono zaniżenie pierwszego stopnia – krawężnika w wartościach 2,5cm – 2,7cm (pomiar szczelinomierzem) w odniesieniu do płaszczyzny poziomej na długości 1,2mb.

Przyczyną powstania usterki jest brak prawidłowego zagęszczenia warstw podbudowy nawierzchni schodów zewnętrznych zarówno pod kostkę betonową, jak i pod obrzeża betonowe.

Zdjęcie nr 3. Domiar zaniżenia w płaszczyźnie poziomej stopnia przy schodach zewnętrznych zlokalizowanych przy budynku ul. [REDACTED]

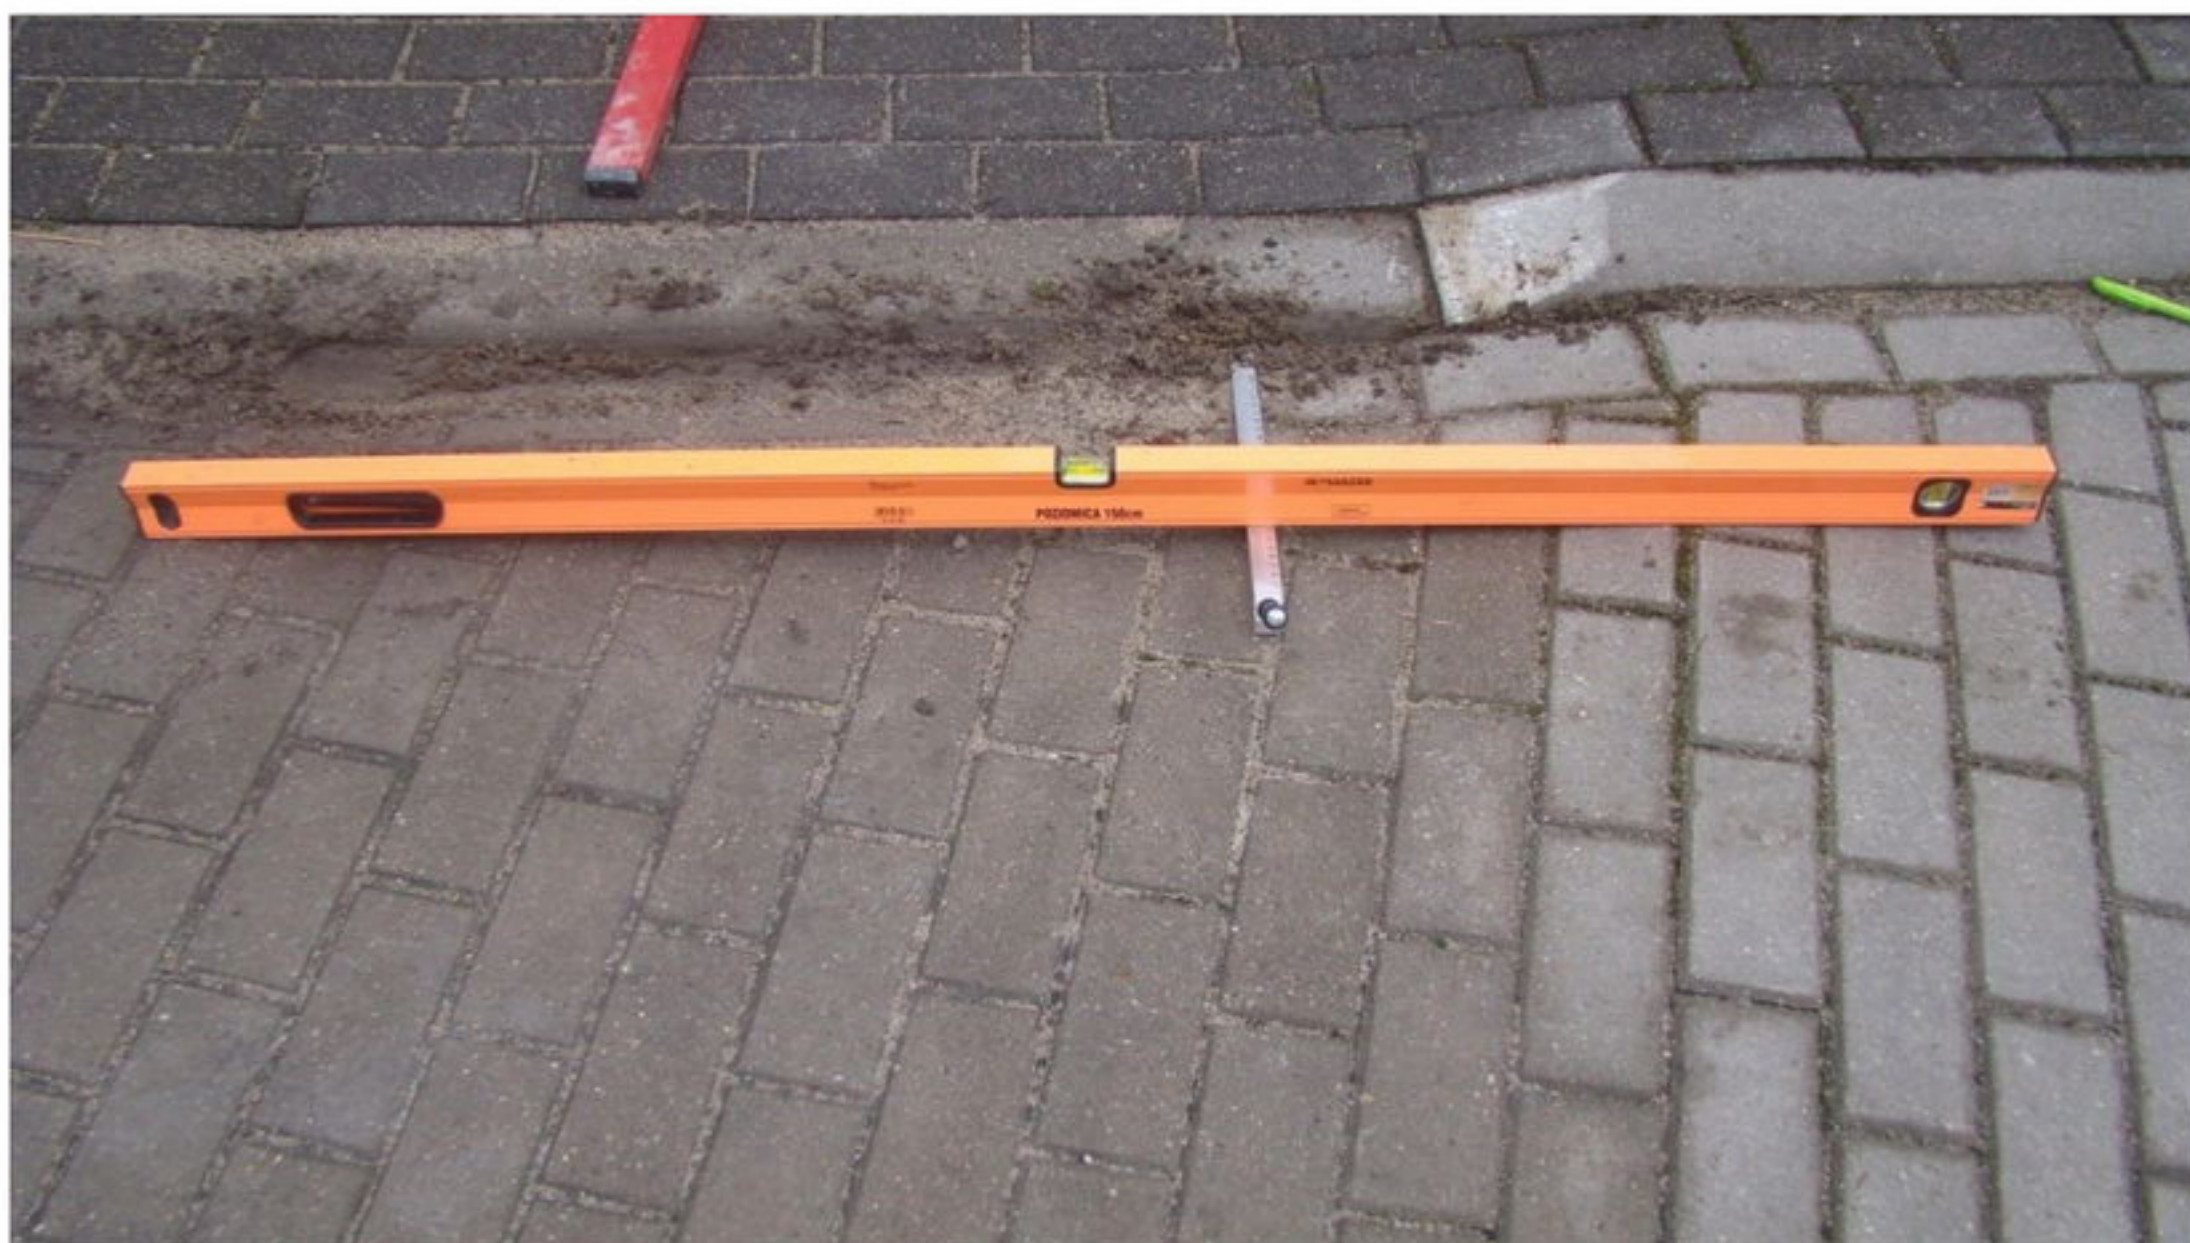
Usterka występuje w postaci zapadnięcia nawierzchni z kostki betonowej na powierzchni ok. 4,5m<sup>2</sup> - 6,0m<sup>2</sup>. Dokonany przez biegłego pomiar szczelinomierzem wskazuje na zaniżenia miejscowe na powierzchni kostki betonowej w zależności od miejsca pomiaru wynosi 18mm-21mm.

Przyczyną powstania usterki jest brak prawidłowego zagęszczenia warstw podbudowy, nawierzchni z kostki betonowej.

Zdjęcie nr 4. Widok zapadnięcia nawierzchni dojazdowej do miejsc postojowych zlokalizowanych nad garażem podziemnym przy budynku wielorodzinnym ul. [REDACTED] – lewa strona patrząc w kierunku miejsc parkingowych.
